Lavori: affidamento, mediante la procedura di somma urgenza, intervento di consolidamento e ripristino puntuale del dissesto spondale lungo il canale di scolo

Cantiere: itinerario ciclopeditonale Cà Pirami Passerella di Sotto

Data documento: 06.06.2024

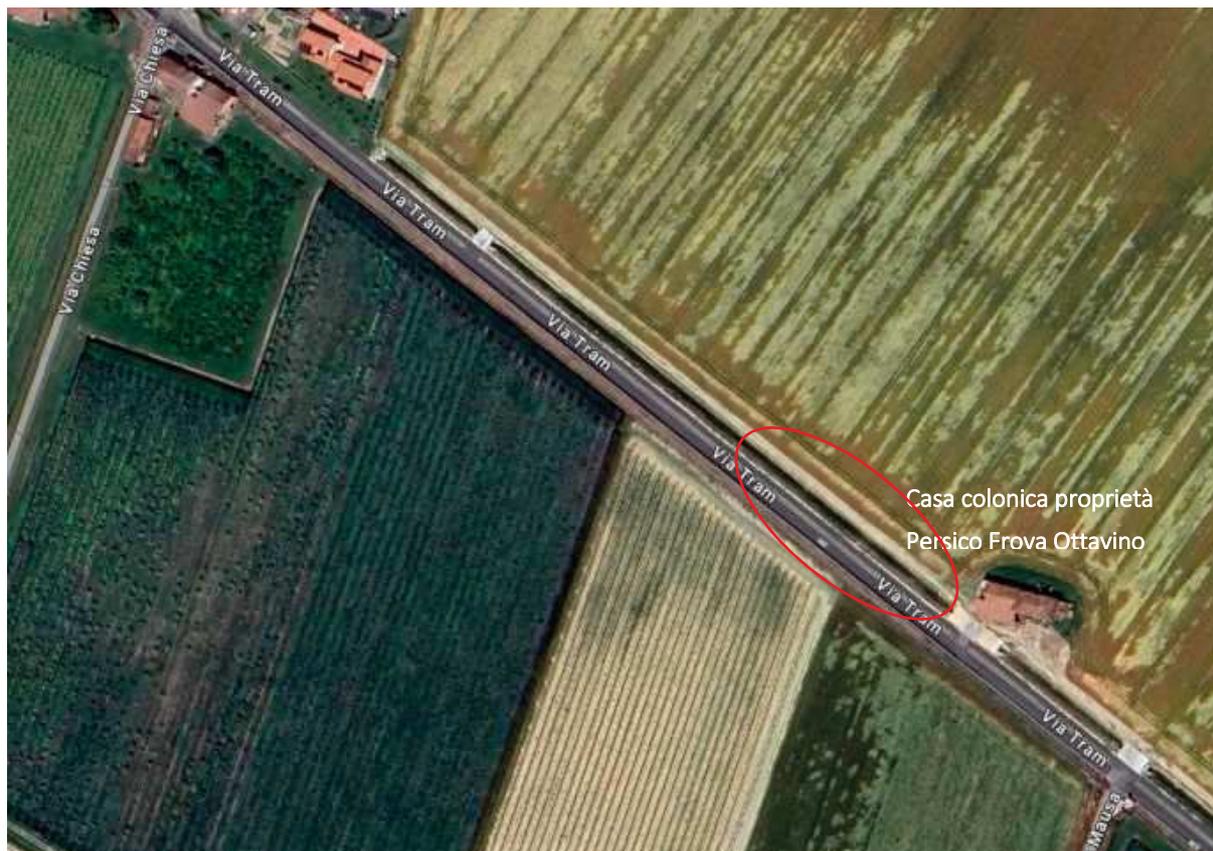
Area oggetto del dissesto spondale

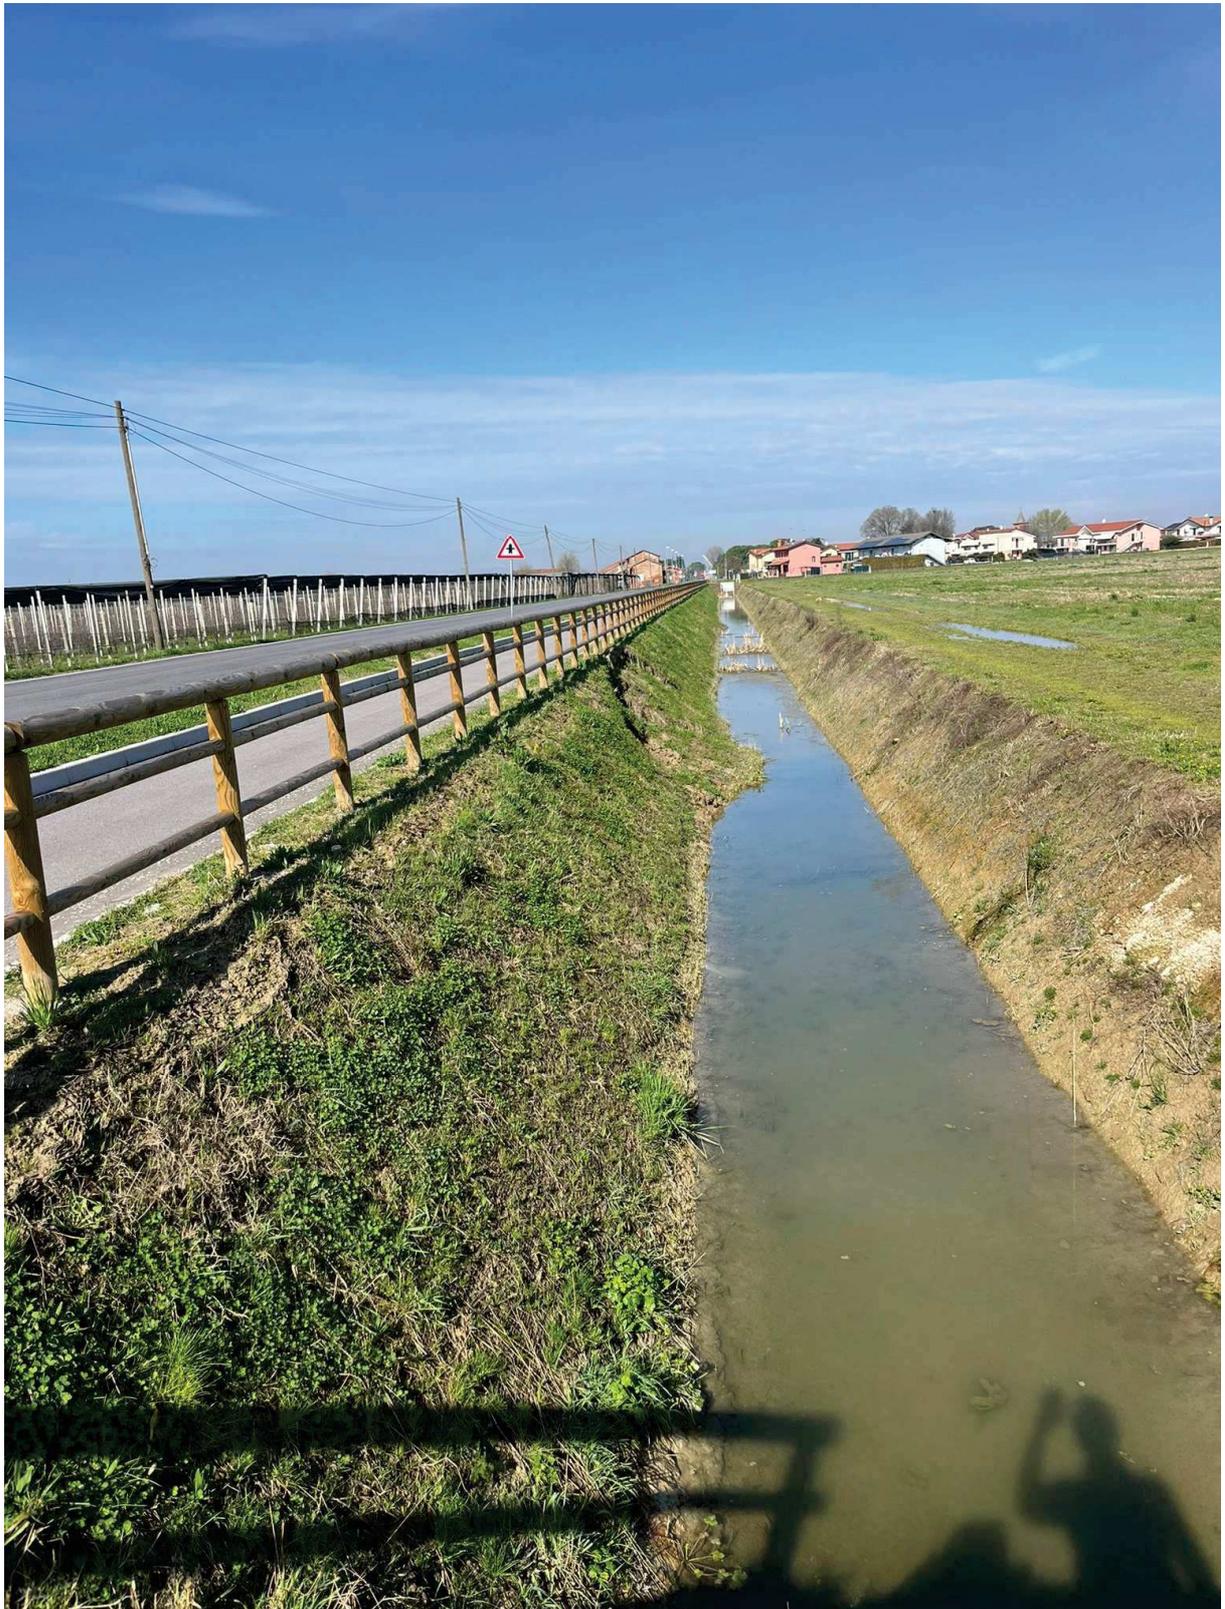
Foto 01_ Canale scolo area cedimenti

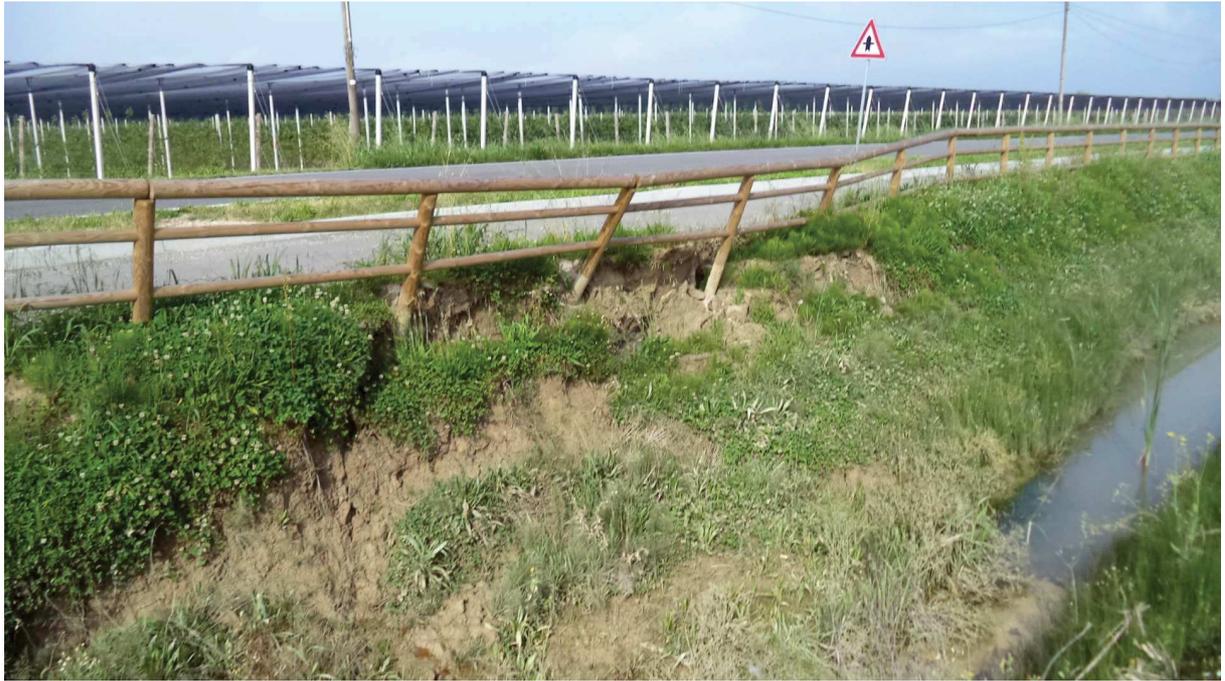
Foto 02_ Canale scolo area cedimenti

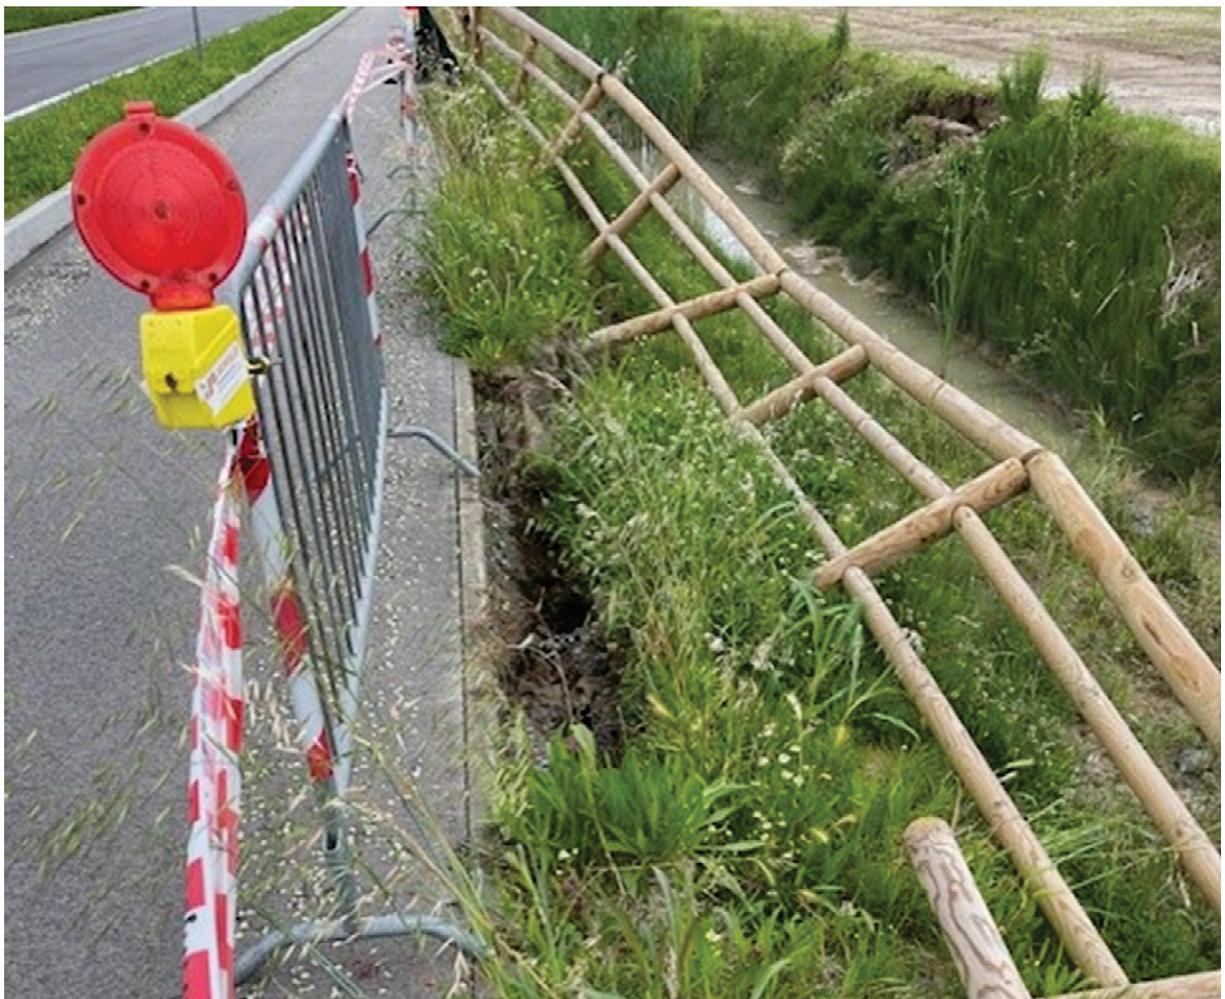
Foto 03_ Cedimento parapetto in legno

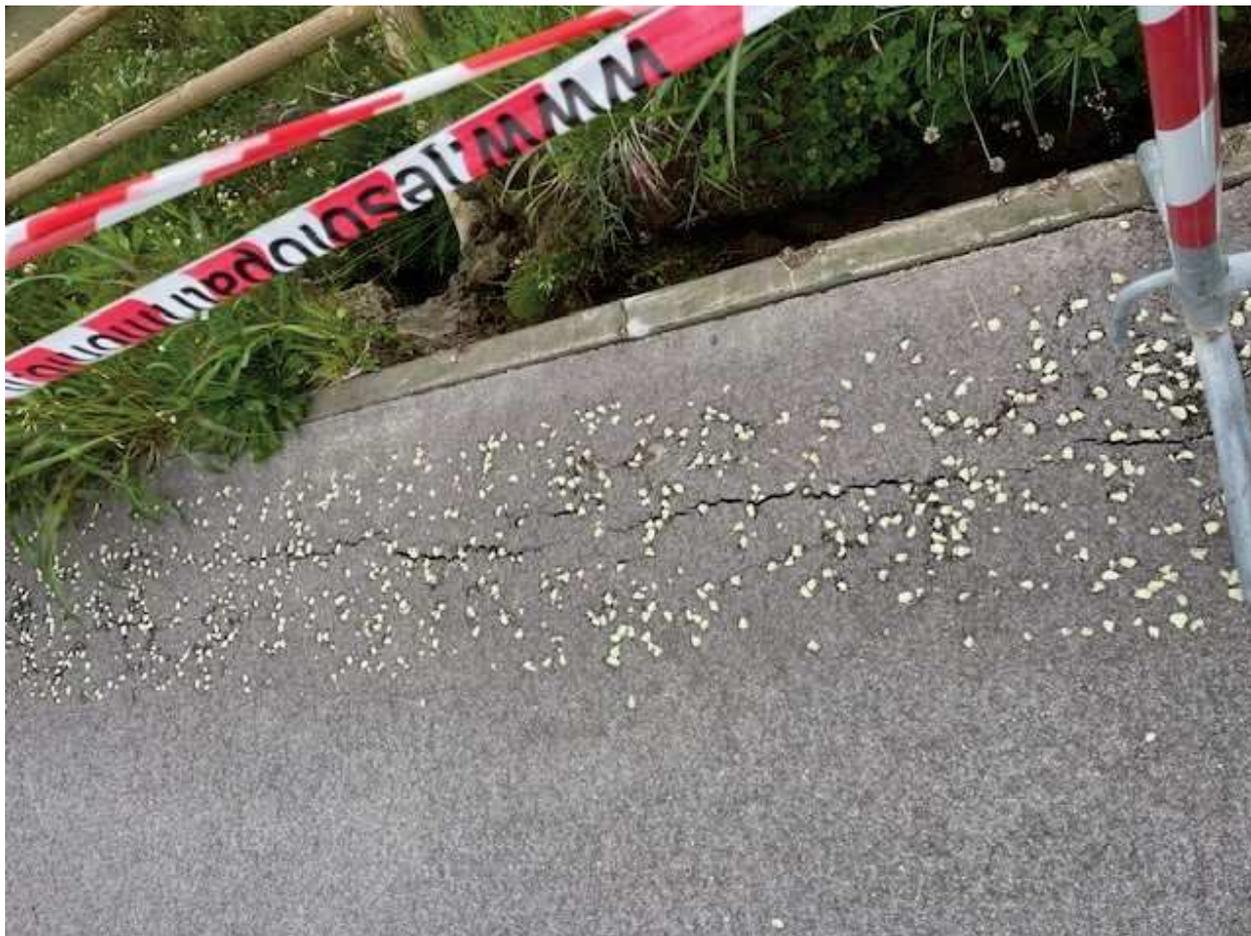
Foto 04_ Lesioni al manto bituminoso pista ciclopedonale
