RELAZIONE TECNICA DI PERIZIA

OGGETTO: C.I. 14553. Cimitero di San Michele a Venezia - Ripristino funzionale nicchie e tombe di famiglia del recinto XIII° del cimitero di San Michele in isola

Relazione tecnico - illustrativa di Perizia di Variante n. 1

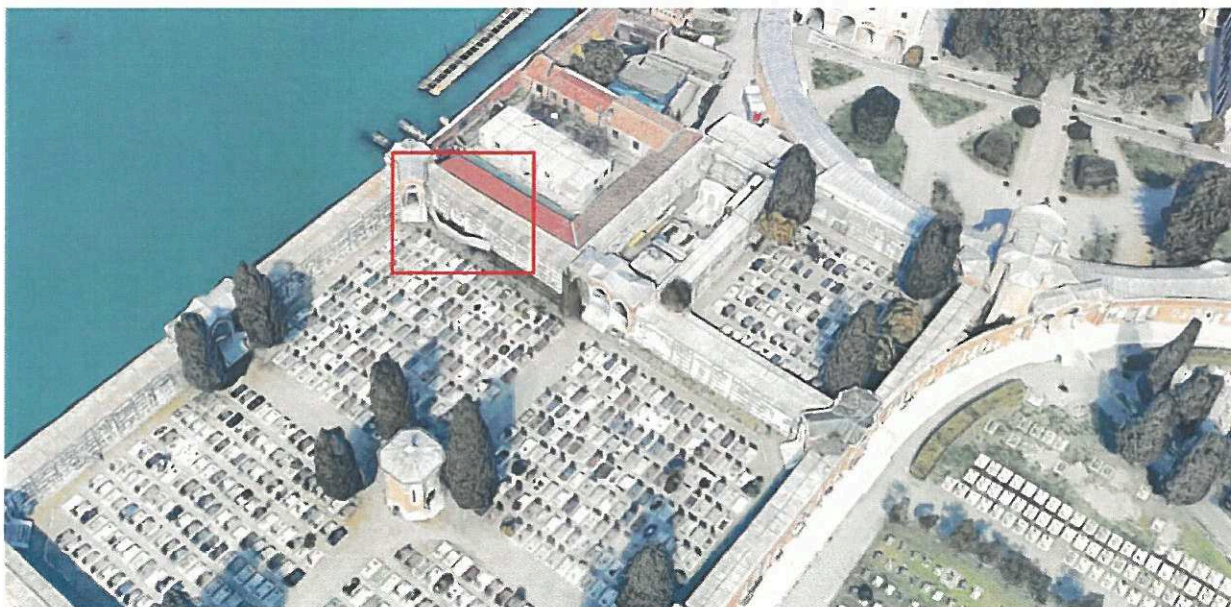
Nel corso di esecuzione dei lavori sono state riscontrate situazioni di criticità strutturale e di complessità del quadro statico di parte delle strutture tombali del recinto IV. Nello specifico il crollo di parte delle strutture in pietra, avvenuto precedentemente alla redazione del progetto su parte delle campate nord-ovest del recinto (evidenziato nel riquadro in rosso della foto sottostante), ha messo in evidenza la precarietà degli equilibri statici dell'intera struttura composta sinteticamente di tre macro sistemi:

- la facciata autoportante in pietra d'Istria o biancone, con disegno a campate successive, composta da colonne autoportanti, longaroni orizzontali e sigilli che costituiscono l'elemento di rivestimento dei loculi;
- una struttura a muriccioli e voltine in laterizio che costituiscono la struttura tombale vera e propria, strutturata su sei livelli successivi;
- la copertura in pietra di Verona lavorata a crostone, con lastre di grandi dimensioni parzialmente sovrapposte e inclinate a formare una falda di modesta pendenza.

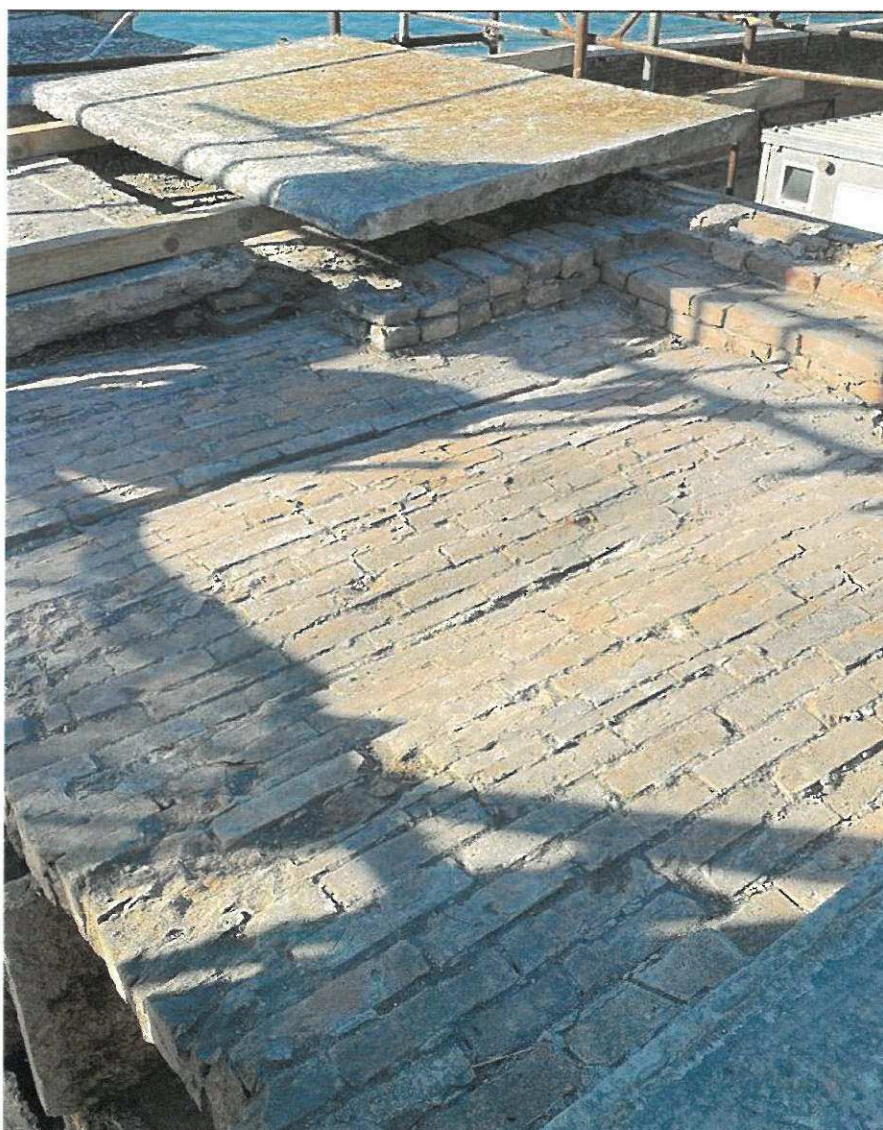
1. le voltine presentano una tessitura muraria abbastanza ordinata. Tuttavia la fascia terminale sul lato frontale dei loculi denotava mancanza di malta tra le connessure, degrado relazionabile evidentemente al passare del tempo ed agli agenti atmosferici su quella che è la fascia meno protetta.

La fascia più esterna di tutte le voltine in mattoni di laterizio, sulla quale si è rilevata mancanza di malta tra le connessure, dovrà essere consolidata mediante la risarcitura di tutte le connessure con malta a base calce.

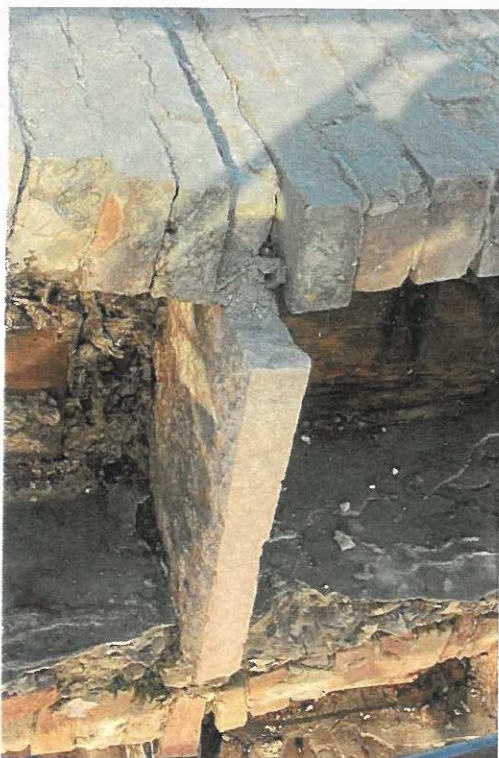
2. gli elementi in pietra intermedi di suddivisione dei loculi si estendono fino all'estremità superiore delle voltine, fungendo da imposta per le stesse.

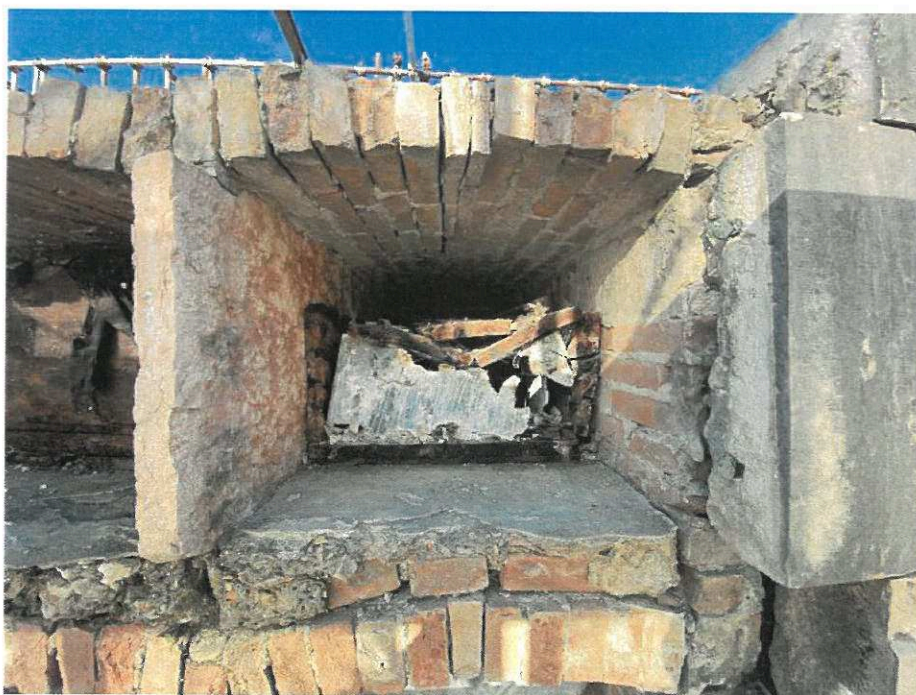
3. la fascia più esterna delle voltine sommitali risulta abbassata, con una freccia che in alcuni punti risulta pari a soli 3 cm. Oltre che al deterioramento della malta, tale abbassamento è relazionabile all'assestamento fondazionale che anticamente ha interessato questo tratto di struttura.

Nella campata 2, ove sono state rilevati gli abbassamenti più significativi, relazionabili, oltre che al deterioramento della malta, all'assestamento fondazionale che anticamente ha interessato questo tratto di struttura, si prevede di installare centine in carpenteria metallica all'interno di ciascun loculo.

Le centine saranno realizzate in acciaio S275JR zincato a caldo. Ciascuna centina sarà realizzata in due pezzi, uniti in opera mediante nr. 4 barre filettate di classe 8.8 zincate a caldo. Ciascun elemento, realizzato con piatti di spessore 8 mm e larghezza 120 mm, dovrà essere sagomato in modo tale da seguire alla geometria dei loculi esistenti. Le centine dovranno essere posate su uno strato di allettamento da prevedersi su tutto il perimetro, realizzato con malta a base calce fibrorinforzata, classe di resistenza >M10.

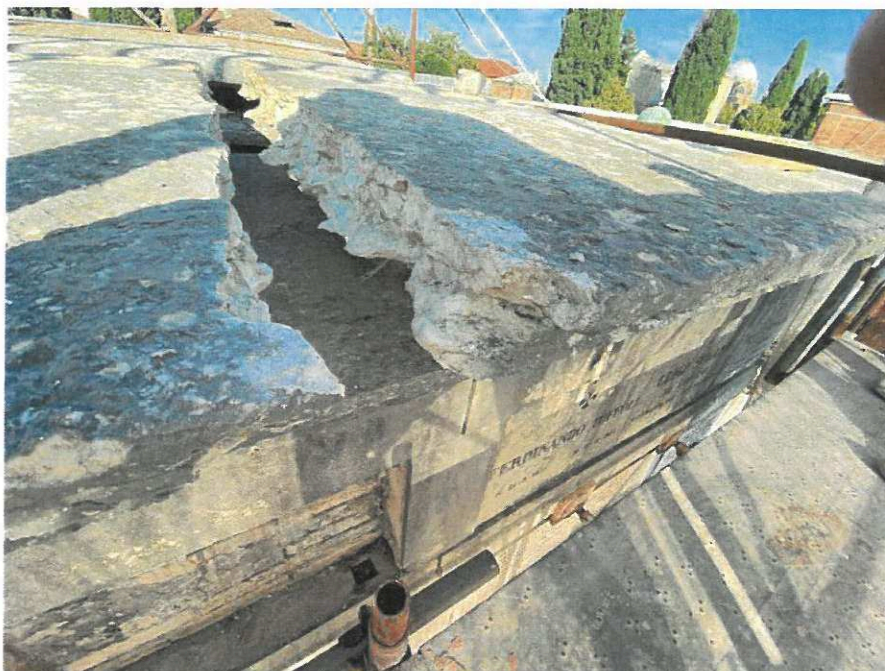
4. La lastra sommitale spezzata grava oggi sulle voltine in laterizio sottostanti. Pare di capire che, nella configurazione originaria, la lastra fosse appoggiata solo sui due paramenti portanti in laterizio laterali. La tipologia di materiale lapideo di cui è costituita la lastra non consente di ripristinare la continuità flessionale dell'elemento. Non sarà quindi possibile ripristinare la configurazione statica originaria.

Sempre sulla campata C2, sulla base di quanto è stato possibile rilevare a seguito della rimozione della lastra lapidea sommitale spezzata è necessario affidare il peso della lastra alle volte del livello sommitale. Per questa ragione è necessario prevedere un rinforzo estradosso delle tre volte mediante intonacatura armata.

Si prevede nello specifico la realizzazione di un rinforzo al solo estradosso mediante intonaco base calce a basso spessore, rinforzato con fasce in fibra di acciaio di larghezza $s=30$ cm (tipo Geosteel G600 Kerakoll o similari), disposte a reticolo. Per ciascuna fascia dovrà essere realizzato all'estremità un fiocco di collegamento con il paramento murario a due teste sottostante. La fascia trasversale più esterna dovrà essere realizzata con un doppio strato di fibra di acciaio.

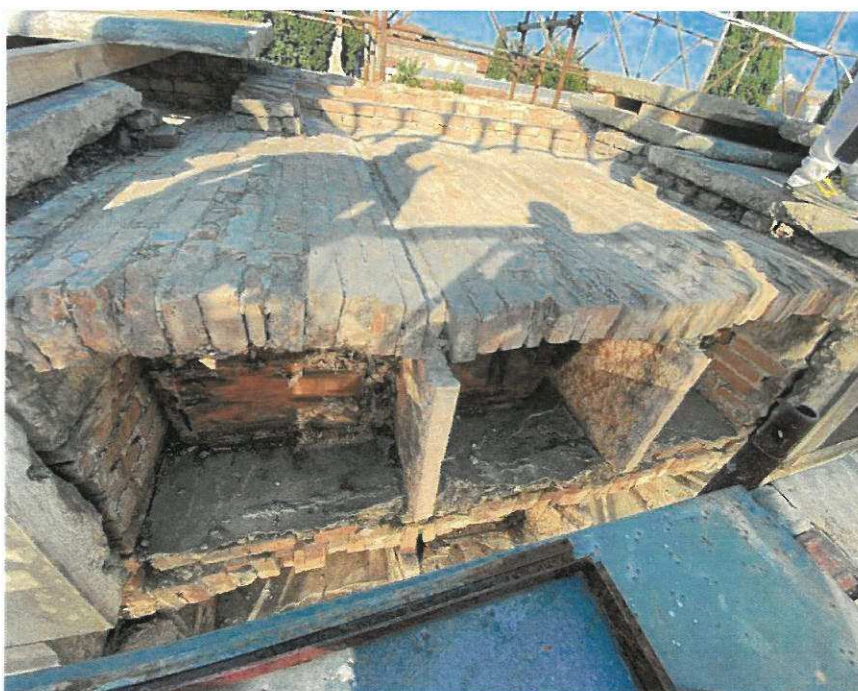
5. La lastra sommitale retrostante, la cui posizione è sfalsata trasversalmente di circa 40 cm rispetto a quella antistante, grava al centro della voltina lato sinistro. L'appoggio è stato realizzato mediante due corsi di mattoni in laterizio.

Per poter realizzare il rinforzo descritto sarà necessario smontare l'appoggio in mattoni delle lastre in pietra (sovrastante la voltina di sinistra), che dovrà essere ripristinato a lavorazione ultimata.

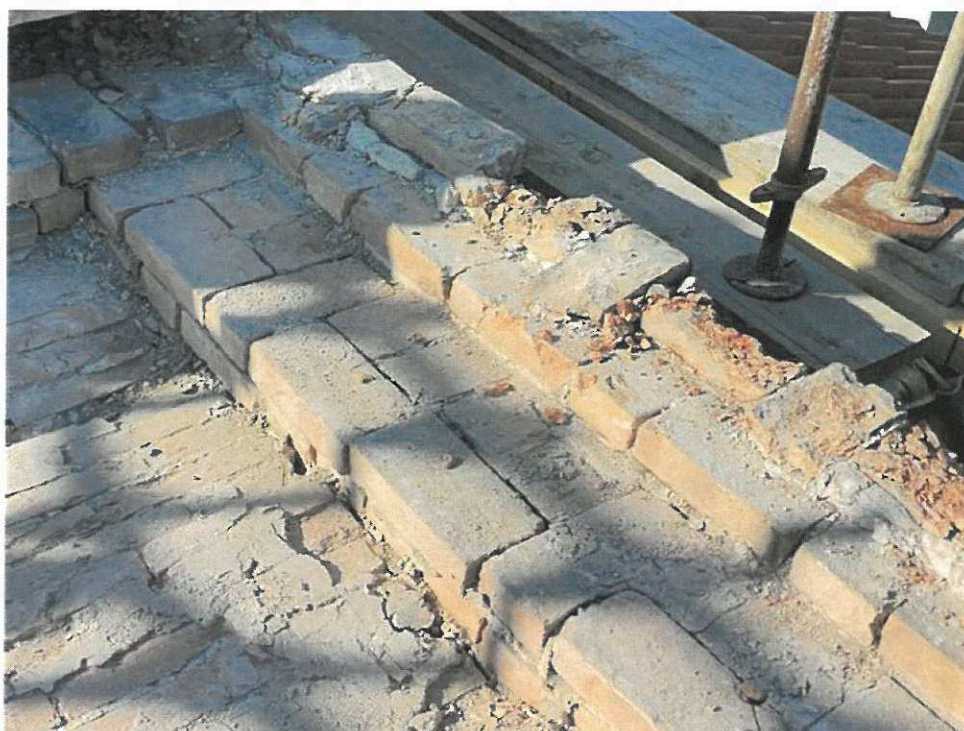
6. La porzione sommitale dei paramenti murari perimetrali presenta connessure per lo più prive di malta. Inoltre, nella porzione più esterna, gli elementi in laterizio sono particolarmente degradati.

Si dovrà inoltre procedere con il consolidamento della porzione sommitale del muro retrostante mediante sostituzione dei mattoni degradati con mattoni di recupero, e mediante la risarcitura di tutte le connessioni con malta a base calce.
