RELAZIONE TECNICA DI PERIZIA

OGGETTO: C.I. 14553. Cimitero di San Michele a Venezia - Ripristino funzionale nicchie e tombe di famiglia del recinto XIII° del cimitero di San Michele in isola

Relazione tecnico - illustrativa di Perizia di Variante n. 1

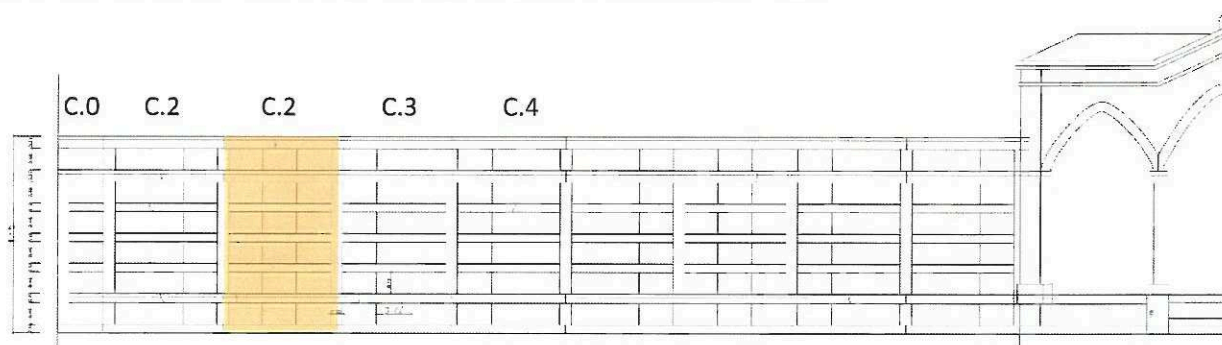
Nella campata 2, ove sono state rilevati gli abbassamenti più significativi, relazionabili, oltre che al deterioramento della malta, all'assestamento fondazionale che anticamente ha interessato questo tratto di struttura, si prevede di installare centine in carpenteria metallica all'interno di ciascun loculo.

Si dovrà inoltre procedere con il consolidamento della porzione sommitale del muro retrostante mediante sostituzione dei mattoni degradati con mattoni di recupero, e mediante la risarcitura di tutte le connessioni con malta a base calce.
